千葉県浦安市周辺の地盤液状化について

2011 年 6 月 24 日

習志野市実籾と浦安市新町地区の被災

奥西一夫 (元京都大学防災研究所)

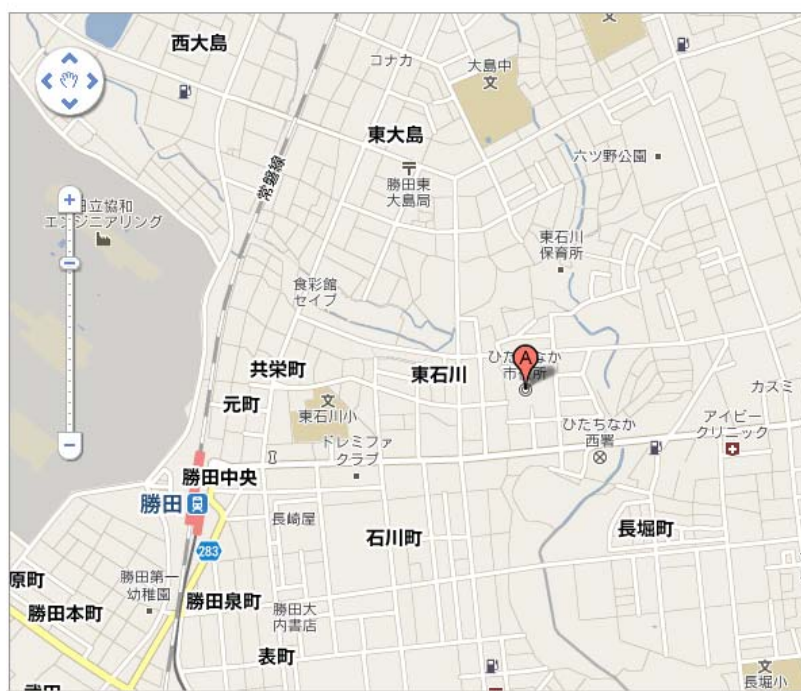
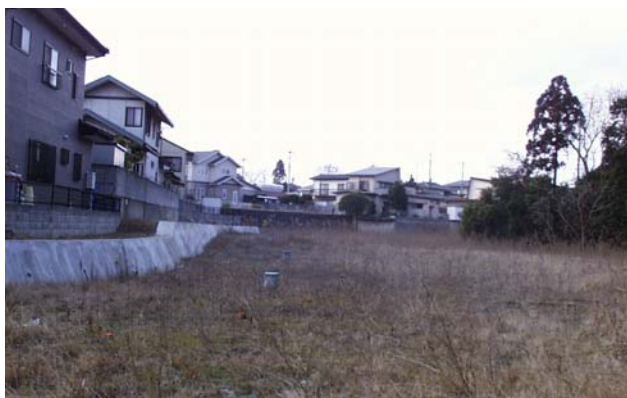
谷地の現況 以前にここを流れていた大川は上流の工業団地の排水路となり，さらに暗渠化されている。次は宅地化？左側の宅地は軟弱地盤の上に盛土したもので，極めて不安定。

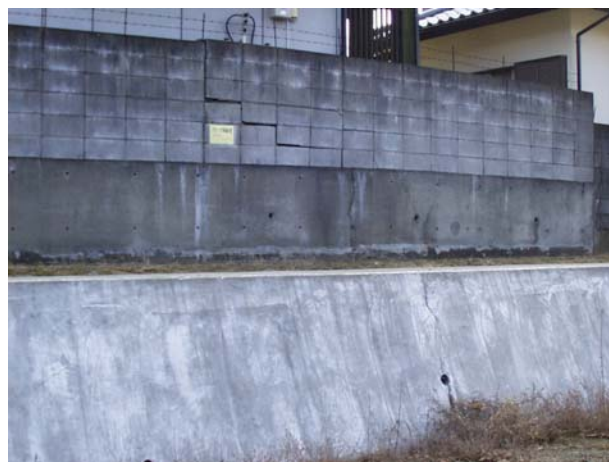
左の大川暗渠化工事の際に土留工設置にミスがあり，宅地を支える擁壁とその上のブロック塀に亀裂。家屋内部はガタガタ。

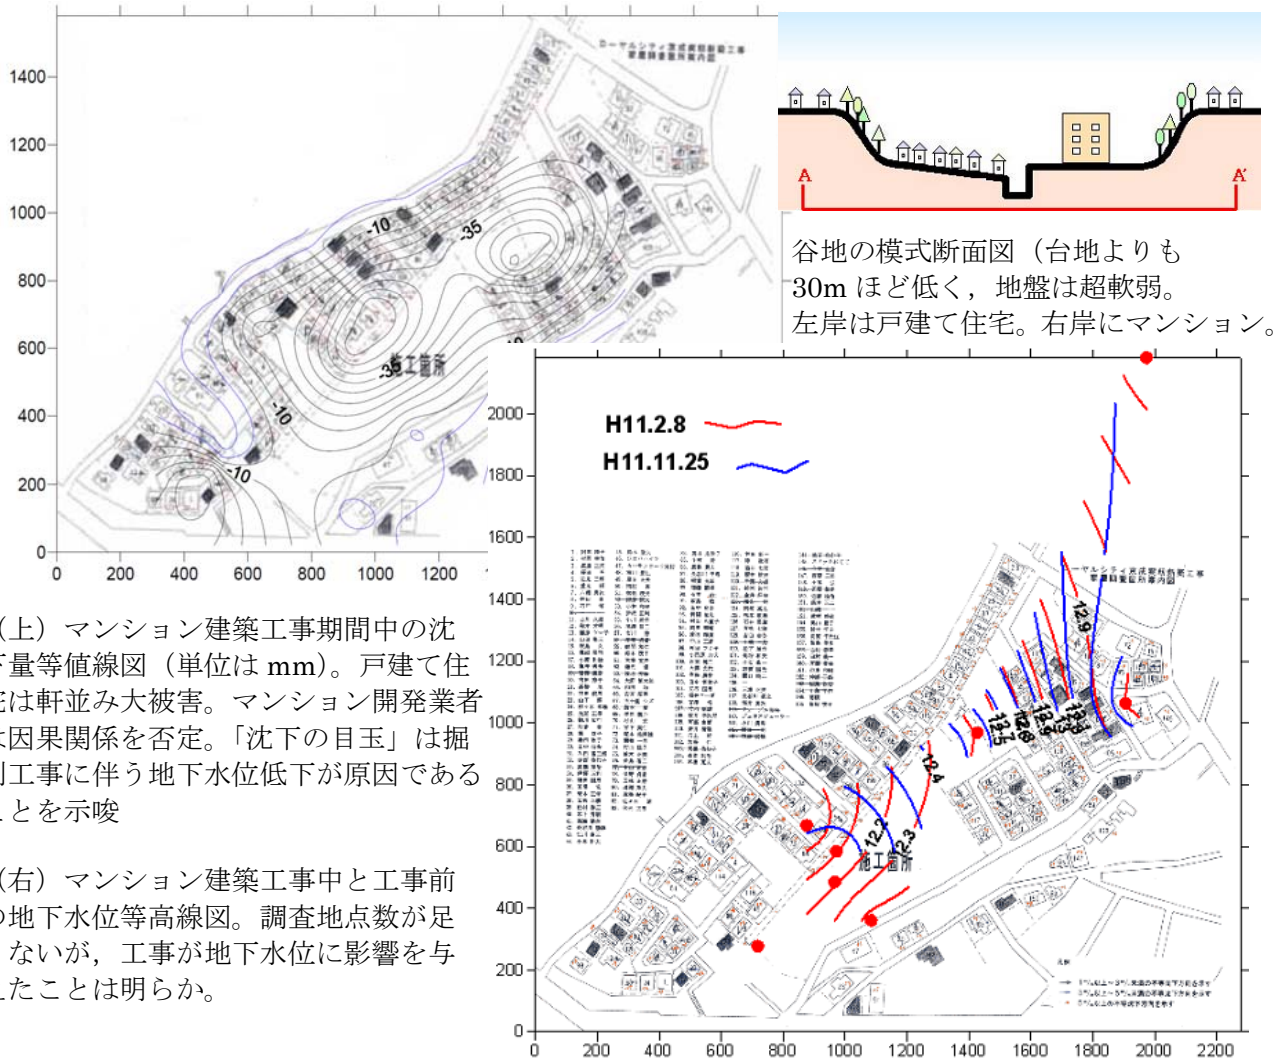
(上) マンション建築工事期間中の沈下量等値線図 (単位は mm)。戸建て住宅は軒並み大被害。マンション開発業者は因果関係を否定。「沈下の目玉」は掘削工事に伴う地下水位低下が原因であることを示唆

(右) マンション建築工事中と工事前の地下水位等高線図。調査地点数が足りないが、工事が地下水位に影響を与えたことは明らか。

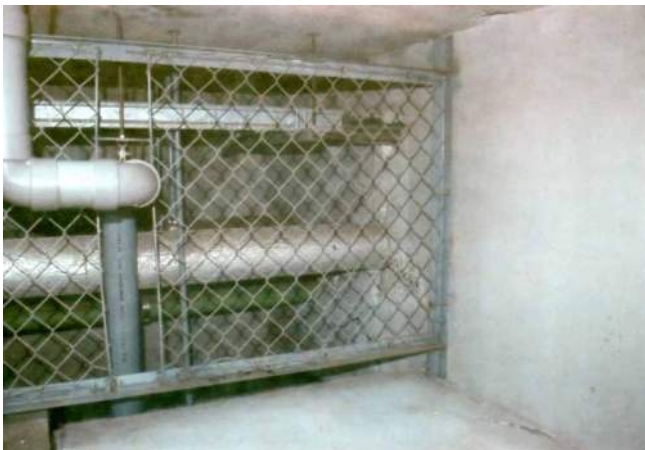
習志野市実籾地区は6月23日に地元住民2人の案内で歩きました。4月にメールで連絡した時は、東北地方の惨状と比較して全く大丈夫だったとの返事でしたが、直前になってからのメールでは是非見てもらいたいところがあるとのことでした。はじめに建築時に周辺で宅盤被害を発生させたマンションを見ました。マンション躯体はしっかりした杭基礎の上に立てられており、被害は全く見られませんでした。駐車場など周辺部分の地盤は建設当初から沈下していました。今回の大地震では沈下がさらに進行したことと、マンション躯体と非常階段部分と駐車場などが異なるモードで振動したことと起因すると思われる亀裂が各所で見られ、鉄筋露出や水道・ガス管の損傷もあったようでした(写真1:既に補修済)。それにしても、マンション工事を目の敵にしてきたお二人が、マンション入居者のことを自分のこと以上に気にかけておられるのに感銘を受けました。

写真1 マンション床下配管の損傷跡

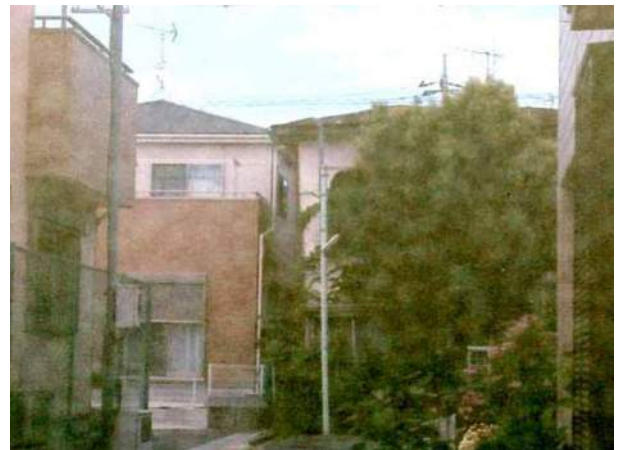
マンション建設時に宅盤と家屋に損傷を受けた区域を一回りしました。マンション建設時に起こった緩い傾斜の軟弱地盤の側方流動(クリープ的な小変位の流動)が今回の地震でも再発し、流動域の端部で引っ張り亀裂または圧縮亀裂が発生し、圧縮亀裂の場合は家屋の傾動・損傷が顕著でした(写真2)。それ以外の流動域でも全般的に地盤沈下が起こっているはずですが、不等

写真2 側方流動による家屋傾動(中央)

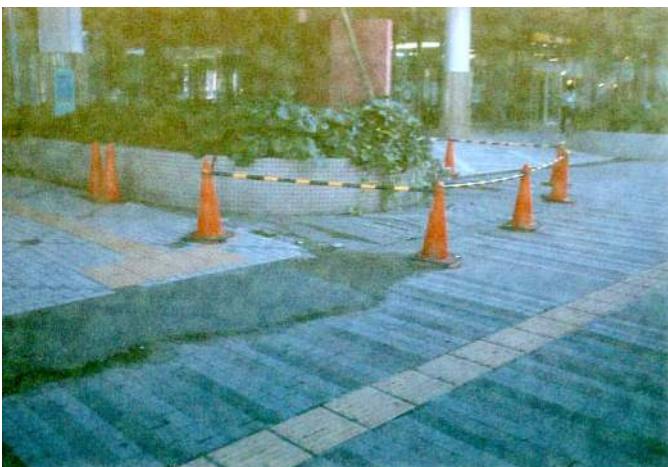
23 日夕方は短時間ながら海浜幕張駅から幕張海浜公園までの目抜き通りを歩いて液状化の跡を見て回り、翌朝は浦安在住の徳田兄の案内で浦安市の埋め立て区域の液状化の跡を調査してきました。これら 2つの地域の高層建築物や高架鉄道、および車道は杭基礎または液状化対策によって沈下被害が全くなかったようであり、木造 2 階建ての民家にもほとんど被害は見られませんでした。ただ、木造住宅の玄関まわりや庭、駐車スペース等、そして高層建築物のまわりのアプローチとオープンスペースでは噴砂をとまなう地盤沈下が顕著(写真 3, 写真 4)で、ガス管と上下水道の損傷のため、長期間の不便を強いられたそうです。浦安市の埋め立て地では、車道は液状化対策がされているが歩道ではされていないらしく、歩道上の下水道のマンホールが 1m 以上も浮き上がっているのが散見され、それに伴って歩道が鯨の背中のように盛り上がったり、地中に空洞を生じたりしていました(写真 5)。特異な現象として住宅地の歩車道の区分がない道路の埋設側溝が顕著に沈下し、道路をかまぼこ状に変形させたほか、住宅地のフェンス等の倒壊の原因になっていました。おそらく側溝の排水機能が噴砂を起こりやすくしたものと思われました。また、小さいながら地形勾配があると、側方流動が起きたらしく、その末端部でプレッシャーリッジのような盛り上がり形成されているのも見られました(写真 6, これは氷河地形からの類推です)。また、限られた区域内ですが、直接基礎の上に建築されたとと思われる鉄筋 3 階建てのビルが、躯体の損傷は全くないのに、全体が沈下したり(写真 7)、傾いて使用不能になったり(写真 8)しており、軟弱地盤地域の建築設計の難しさを痛感させられました。

写真 3 幕張のホテルアプローチの液状化・沈下跡の跡

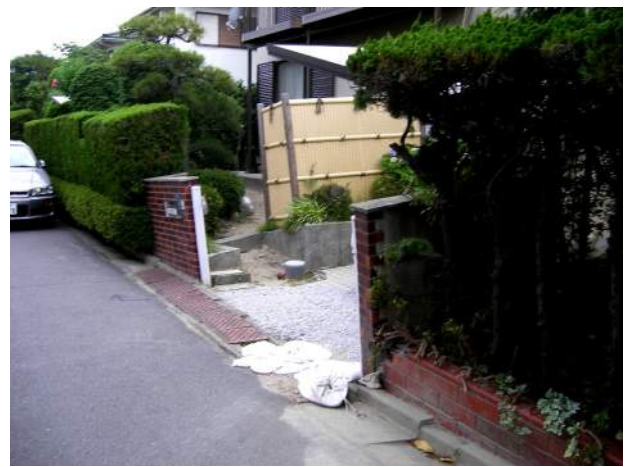
写真 4 浦安市の宅地被害 (家屋まわりの液状化・沈下の跡 (徳田兄撮影))

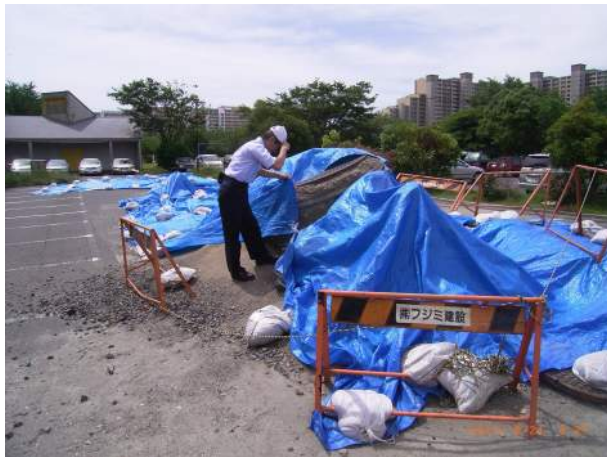
写真5 マンホールの抜け上がりを調べる
徳田兄

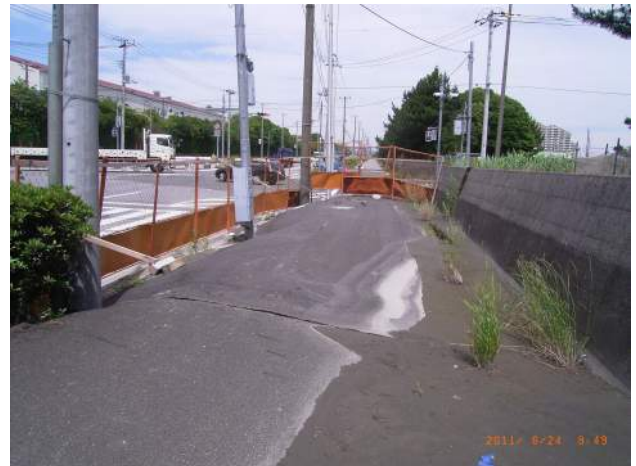
写真6 側方流動によるプレッシャーリッジ
と思われる隆起

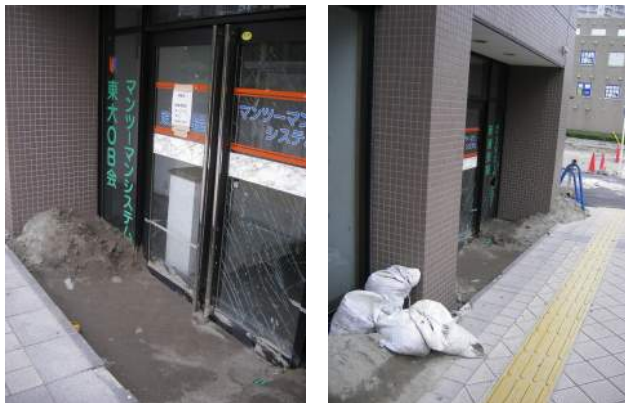
写真7 液状化によって沈下した鉄筋3階
建のビルディング（徳田兄撮影）

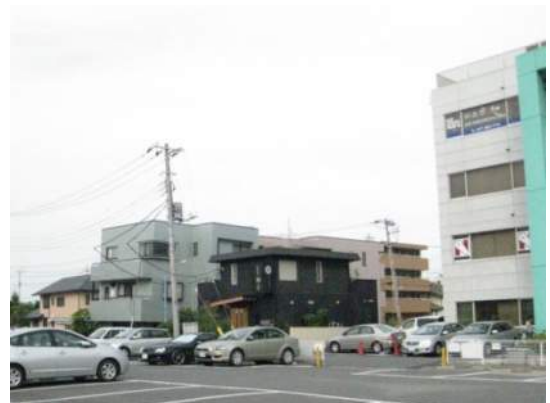
写真8 左側の灰色の3階建てビルが右手前
に傾斜している（志賀兄撮影）
